**LSBG**  
Landesbetrieb Straßen,  
Brücken und Gewässer  
Hamburg

Veloroute 14  
Spanische Furt/Graf-Johann-Weg

07.10.2022 1:500

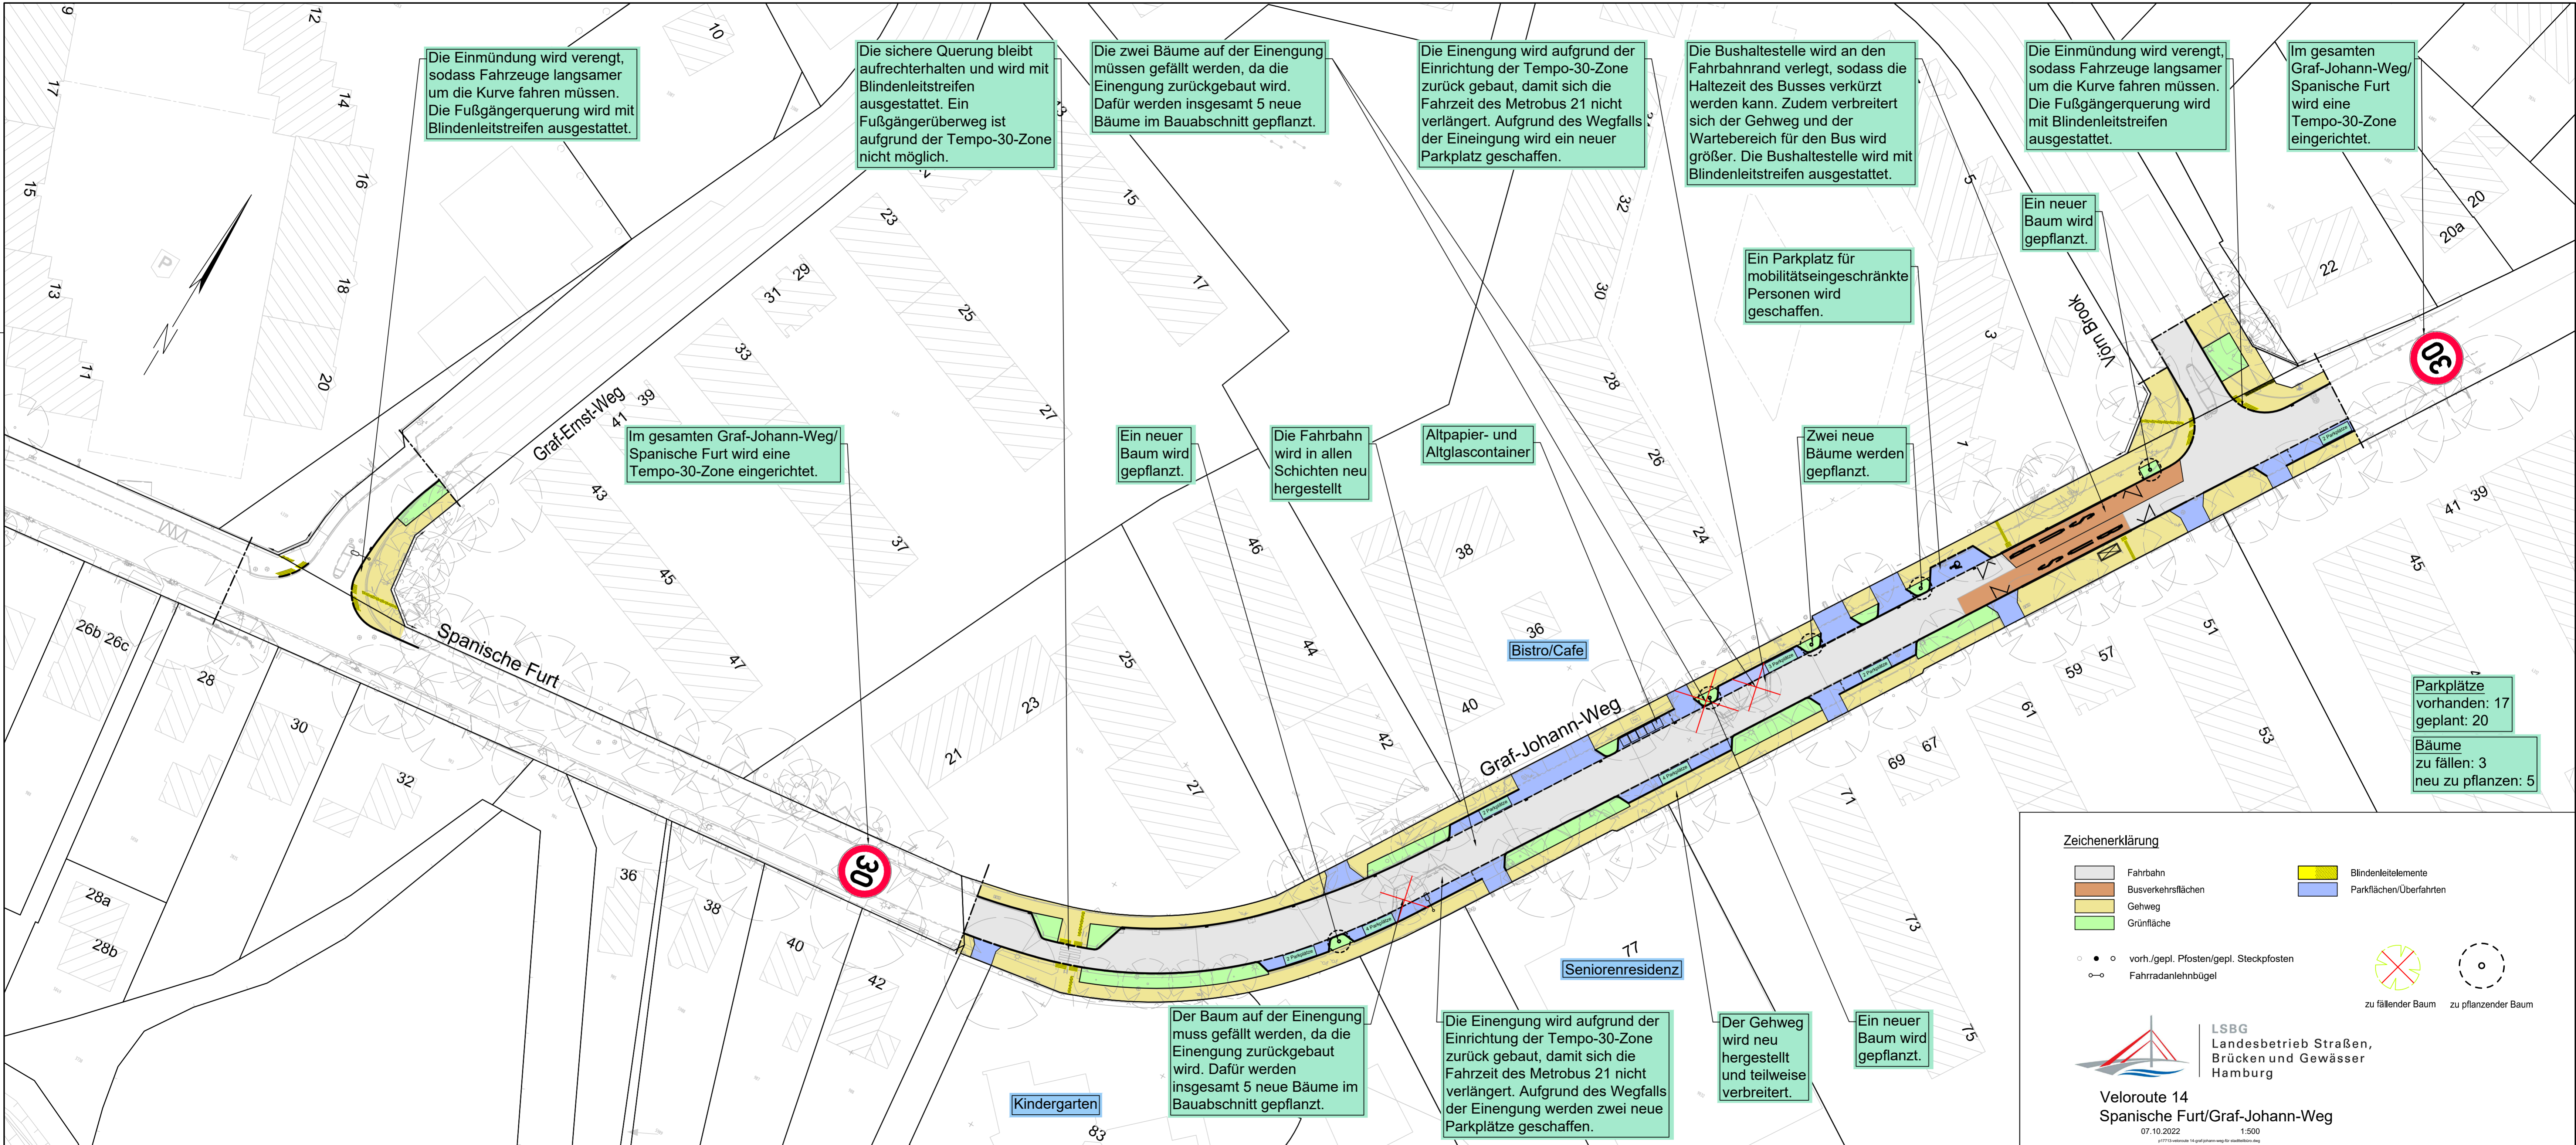
Die Einmündung wird verengt, sodass Fahrzeuge langsamer um die Kurve fahren müssen. Die Fußgängerquerung wird mit Blindenleitstreifen ausgestattet.

Die sichere Querung bleibt aufrechterhalten und wird mit Blindenleitstreifen ausgestattet. Ein Fußgängerüberweg ist aufgrund der Tempo-30-Zone nicht möglich.

Die zwei Bäume auf der Einengung müssen gefällt werden, da die Einengung zurückgebaut wird. Dafür werden insgesamt 5 neue Bäume im Bauabschnitt gepflanzt.

Die Einengung wird aufgrund der Einrichtung der Tempo-30-Zone zurück gebaut, damit sich die Fahrzeit des Metrobus 21 nicht verlängert. Aufgrund des Wegfalls der Einengung wird ein neuer Parkplatz geschaffen.

Die Bushaltestelle wird an den Fahrbahnrand verlegt, sodass die Haltezeit des Busses verkürzt werden kann. Zudem verbreitert sich der Gehweg und der Wartebereich für den Bus wird größer. Die Bushaltestelle wird mit Blindenleitstreifen ausgestattet.

Im gesamten Graf-Johann-Weg/ Spanische Furt wird eine Tempo-30-Zone eingerichtet.

Ein neuer Baum wird gepflanzt.

Die Fahrbahn wird in allen Schichten neu hergestellt

Altpapier- und Altglascontainer

Ein Parkplatz für mobilitätseingeschränkte Personen wird geschaffen.

Zwei neue Bäume werden gepflanzt.

Parkplätze vorhanden: 17  
geplant: 20  
Bäume zu fällen: 3  
neu zu pflanzen: 5
